Katharina Marchal

Jonction

Courroux: construction d'un immeuble bancaire et d'habitation, 2006

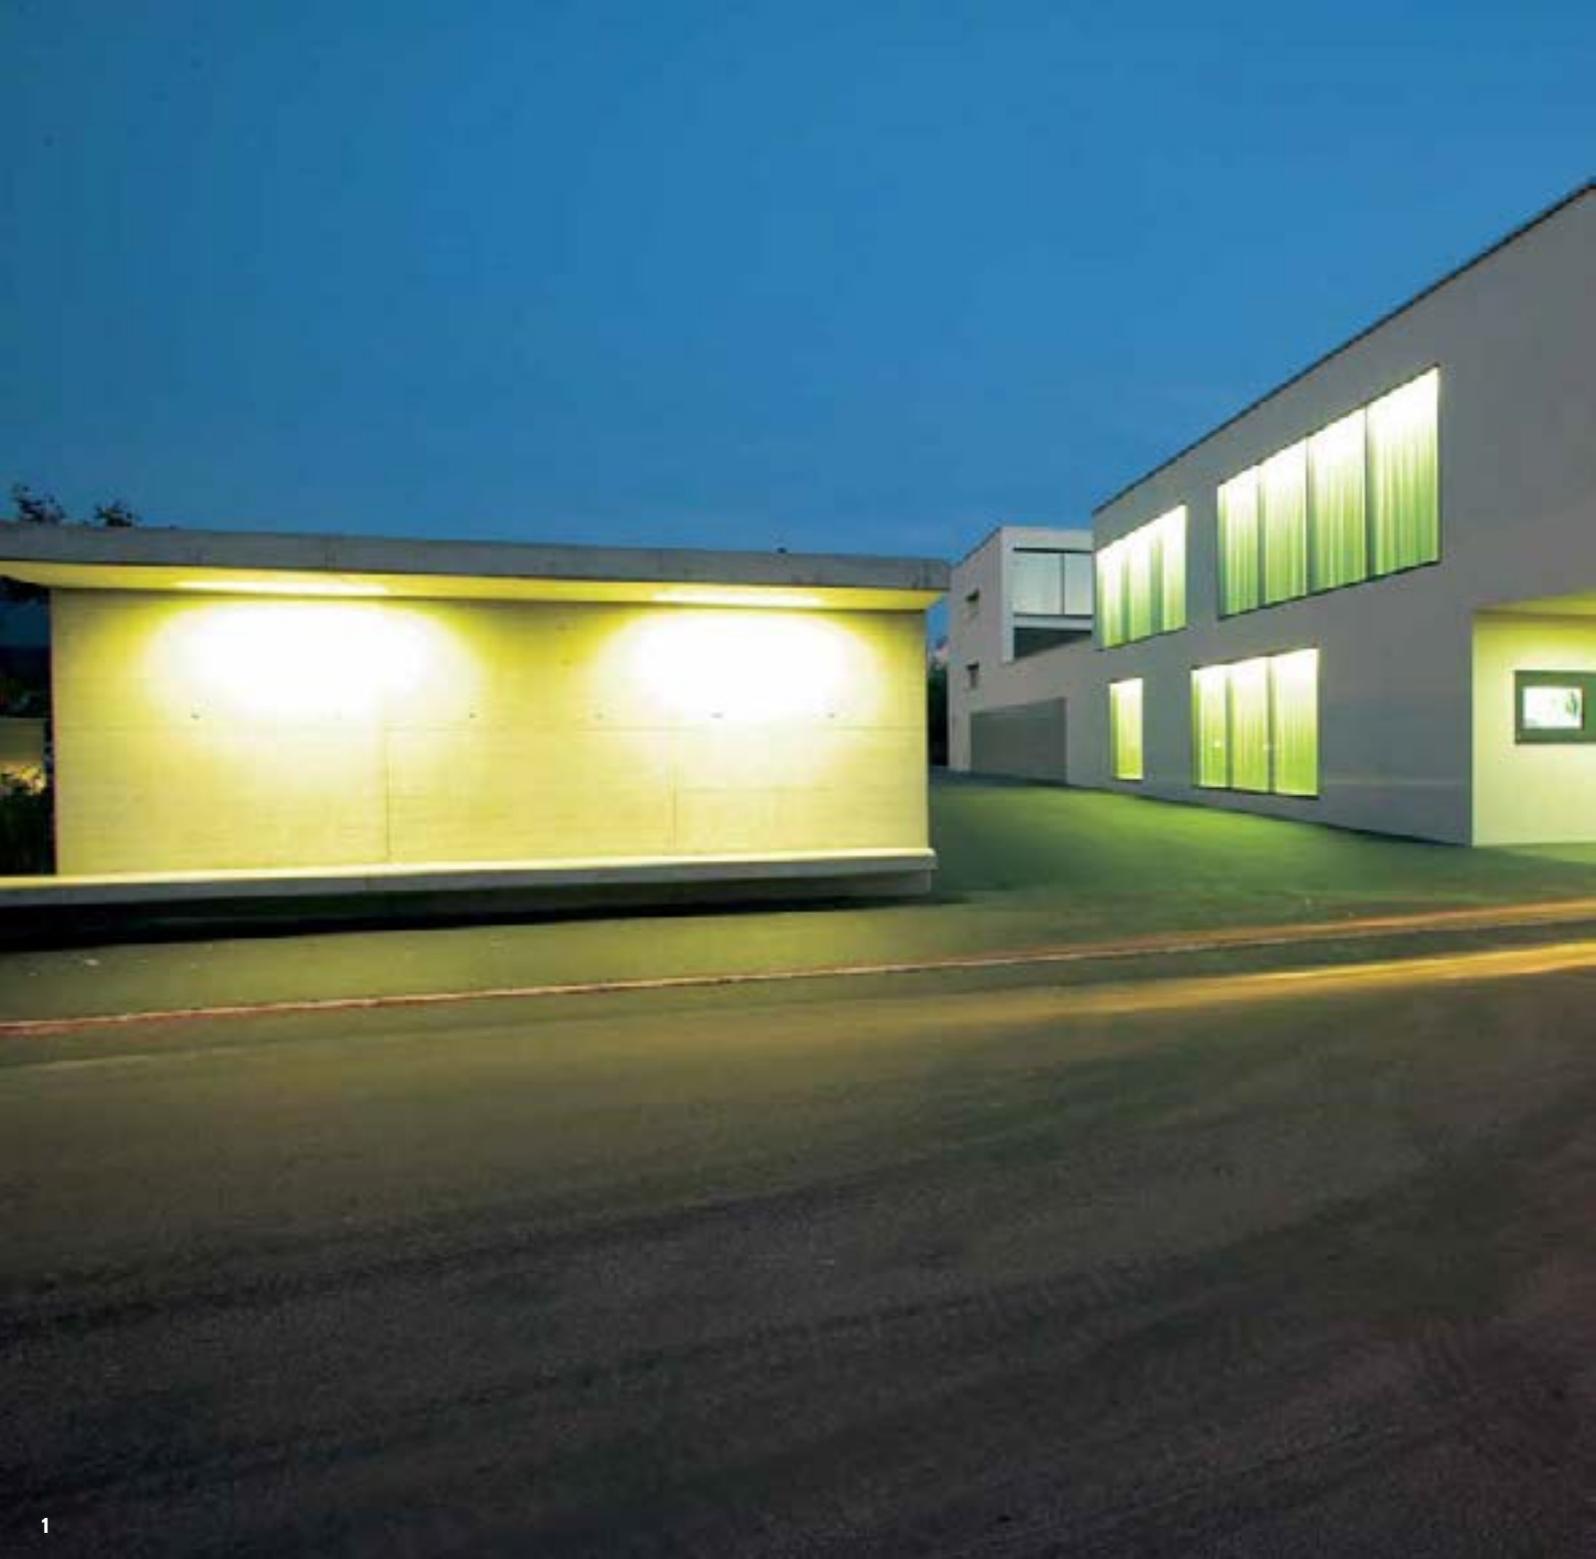
1

L'entrée de la nouvelle banque est intégrée dans le volume du bâtiment à deux étages
(photos: Peter Leuenberger)

L'immeuble de la Banque se caractérise par un langage aux formes volontairement épurées. De grosses surfaces vitrées agrémentent la façade. Etant donné l'extrême minceur des cadres, les jonctions entre les murs et les fenêtres sont à peine perceptibles. L'aire d'entrée de la Banque constitue le seul renforcement. Par la découpe de l'angle, le côté opposé du parking villageois s'offre aux regards des personnes faisant leurs achats. Une partie couverte est en outre ainsi créée pour les utilisateurs du Bancomat extérieur.

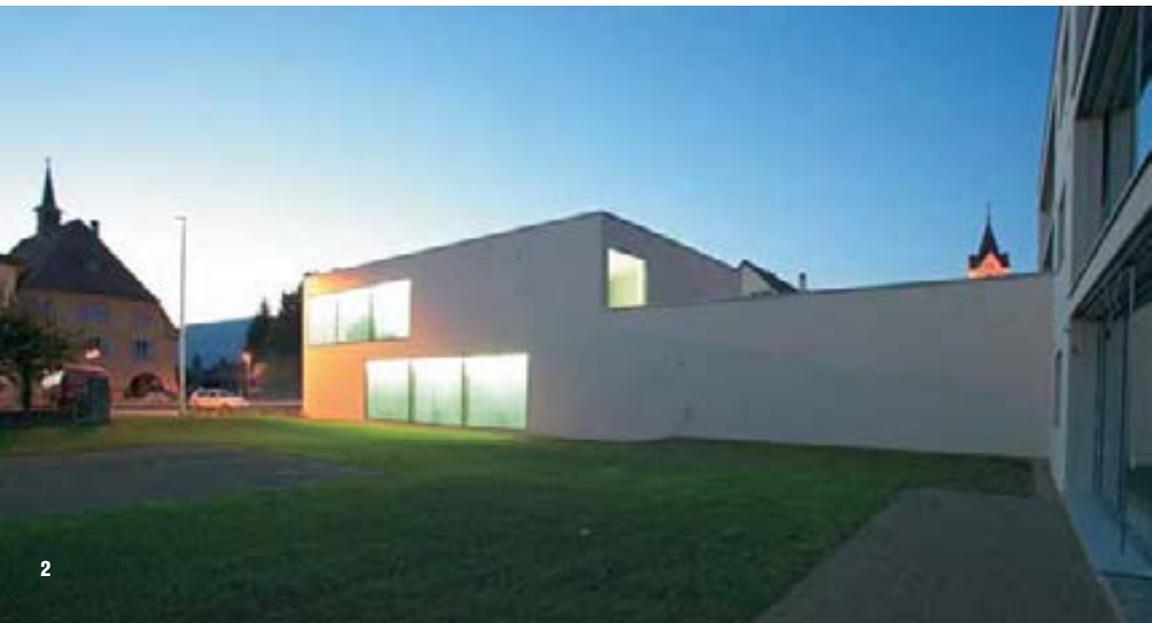
2

La banque est reliée à un immeuble d'habitation sur trois niveaux par un bâtiment de jonction à un étage. Les jardins ouverts font partie des appartements

Un chemin pédestre privé mène du parking client de la Banque à la cage d'escalier de l'immeuble d'habitation. La façade d'entrée est caractérisée par des fenêtres équidistantes. Sur ce côté, le caractère urbain de l'édifice est tout particulièrement souligné par la ferme en bois qui lui fait face. Il comprend en tout cinq appartements en copropriété, dont deux 4 1/2 pièces et trois 5 1/2 pièces. Tous les appartements sont conçus selon le même schéma. Les pièces de séjour sont orientées vers le Sud, tandis que les chambres à coucher pointent vers le Nord. Les salles de bain sont placées au centre, autour duquel gravitent les autres pièces et le couloir. Une terrasse couverte est intercalée entre la salle de séjour et la salle à manger. Cet espace extérieur vitré de toutes parts forme une sorte de séparation entre les pièces. Le bâtiment satisfait aux critères du standard Minergie. Avec la proximité du jardin d'enfants et des écoles, la possibilité de faire ses achats, une place de sports toute proche et la halle sportive du village, ces appartements très spacieux conviennent particulièrement bien à des familles.

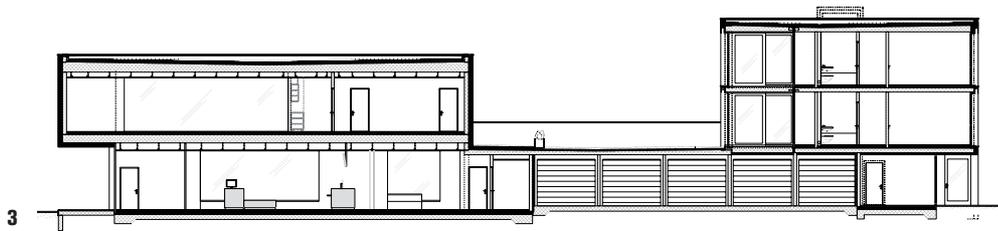
3
 La coupe longitudinale fait bien ressortir la jonction entre les deux bâtiments. C'est ici que se trouvent les caves et les garages (plans: architectes)

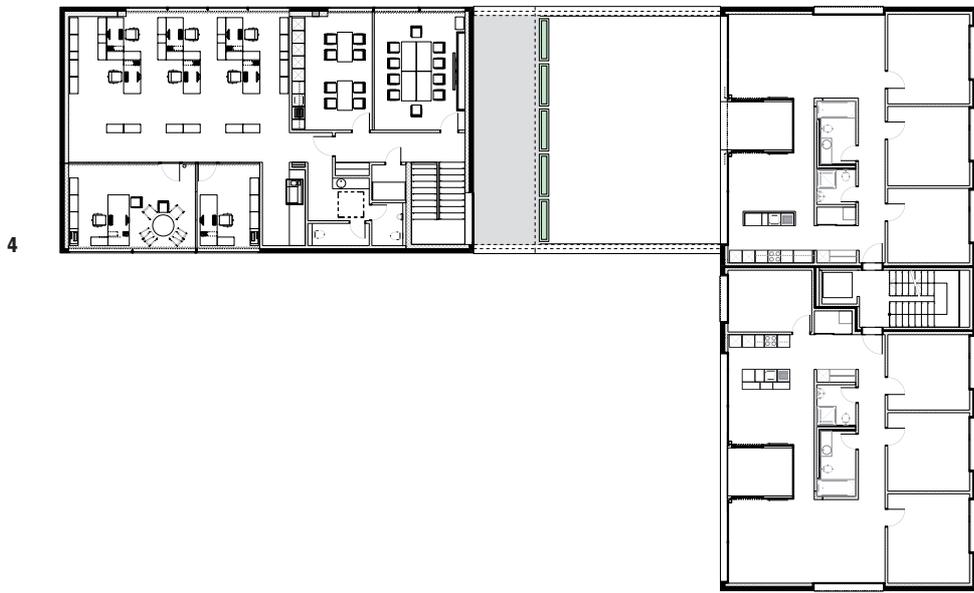
4
 Le 1er étage
 5
 Le rez-de-chaussée. La banque donne sur la rue, tandis que les appartements sont en retrait et contigus à un vaste espace de jardins
